## CRFI 2017/002 : Squeeze

### Récit du déclarant :

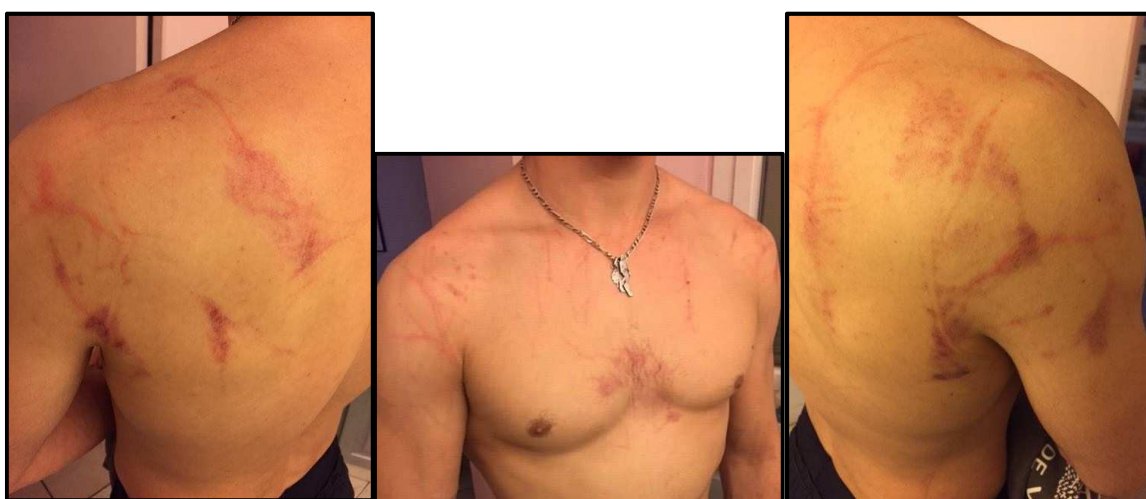
Le déportage du matériel dans la galerie et le long de la rivière jusqu'aux voitures se fera sans encombre. Le plongeur en sera quitte pour des belles marques cutanées sur le haut du corps (thorax et membres supérieurs). Les photos fournies sont prises 8h après l'événement.

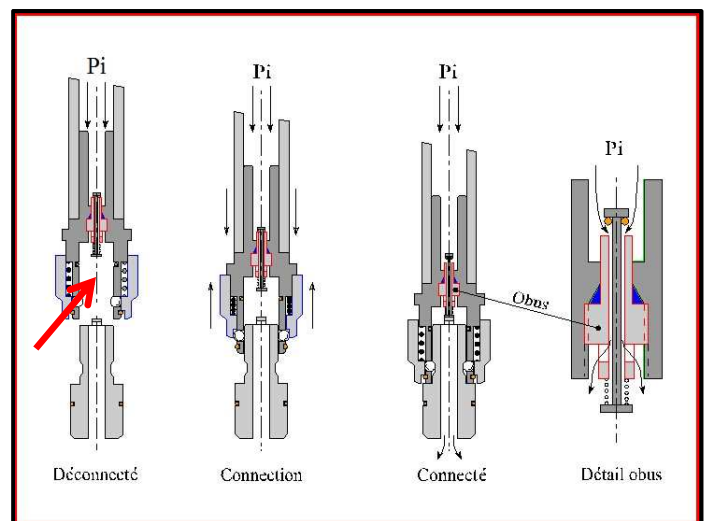
Dans le cas qui nous occupe, l'origine du problème semble être mécanique et lié à un colmatage de l'entrée de l'inflateur de la combinaison étanche suite à la présence de glaise, sable, ou d'un autre corps étranger dans la connectique du Direct System.

Le Schéma ci-contre (extrait du site [hlbmato.free.fr](http://hlbmato.free.fr) de Henri Le Bris) détaille le fonctionnement d'un Direct System comprenant une valve Schrader ou obus (que l'on retrouve sur les pneus de VTT ou de voiture).

Le corps étranger se serait logé au niveau de la flèche rouge.

**Recommandation n°1 :** Il convient de vérifier avant plongée l'absence de corps étrangers à l'intérieur du Direct System notamment lors des plongées du bord afin d'éviter un colmatage possible de l'inflateur du Gilet ou comme ici de la combinaison étanche.

La vérification après connexion d'un débit correct au niveau de l'inflateur doit être systématique.

En conclusion, aucune faute ou erreur ne semble avoir été commise par le plongeur. Le Direct System et l'inflateur du vêtement étanche doivent être à minima nettoyés puis vérifiés avant réutilisation.
